## Kierto-hanke, TP6 koe 2

# Bio- ja aktiivihiilisuodatuskoe Jätekukon jätekeskuksen hulevedellä

Raportti: Olli Torvinen, Savonia-ammattikorkeakoulu Oy

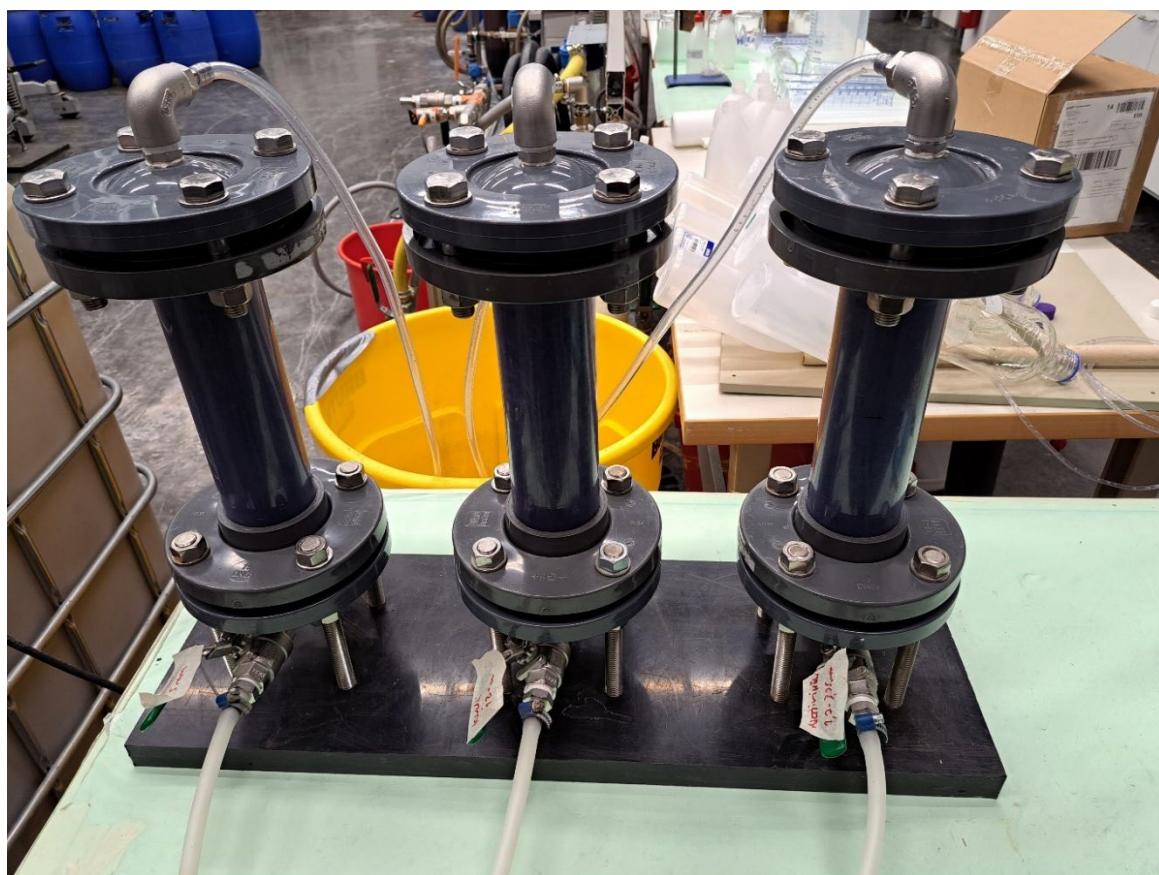
Bio- ja aktiivihiilisuodatuskoe tehtiin Savonian laboratoriossa kolonnilaitteistolla, jossa on kolme kappaleita rinnakkaisia 1 litran vetoisia kolonneja (kuva 1). Kolonnit ovat noin 30 cm korkeita ja halkaisijaltaan noin 7 cm. Tutkittava jätevesi pumpattiin kolonnien alapäästä sisään ja se purkautui yläpäästä ulos suotauduttuaan hiilipedin lävitse. Pumpaamiseen käytettiin Watson Marlow 530U-mallista letkupumppua. Kolonnien alapäässä eli tulopuolella oli myös painemittaukset, joista voitiin koeajon edetessä seurata mahdollista kolonnin/hiilipedin tukkeutumista.

**Kuva 1.** Bio- ja aktiivihiilisuodatuskokeessa käytetty kolonnilaitteisto.

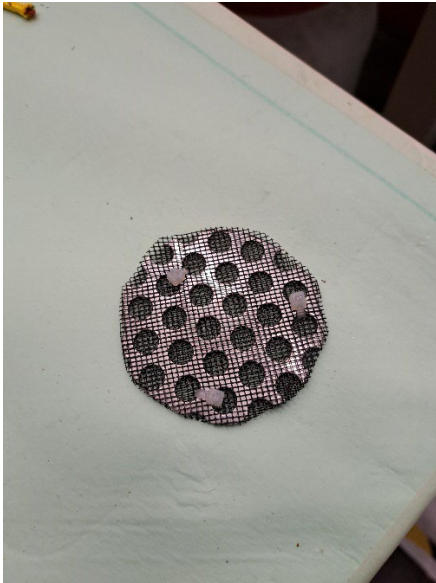
Jätekukolta haettua hulevettä säilytettiin/pumpattiin IBC-kontista, jossa oli hidas sekoitus. Hiilipedit saatiin pysymään kolonnien sisällä laittamalla niiden ala- ja yläpäihin metalliset reikälevyt, joiden päällä oli vielä 1 mm reikäkoolla olevaa muoviverkkoa (kuva 2). Myös letkupumpun imupään letkun päässä käytettiin 1 mm muoviverkkoa, jolla estettiin isoimpien jäteveden sisältämien partikkelien pääseminen kolonneille asti.

**Kuva 2.** Kolonnin päässä käytetty reikälevy.

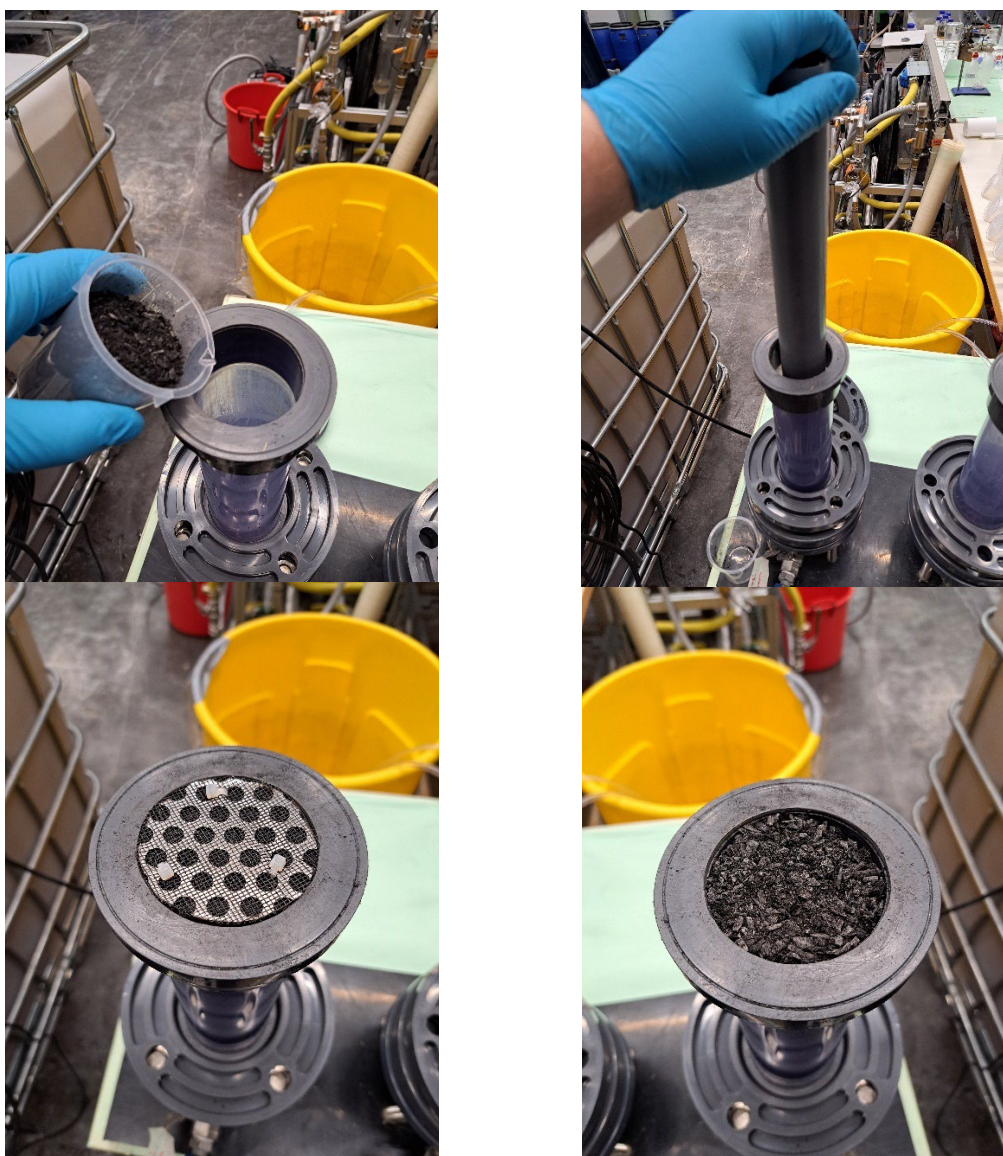
Koeajo toteutettiin välillä 19.4.-6.6.2024 (yhteensä noin 7 koeajoviikkoa), sisältäen kaikki toiminnot aloituksesta lopetukseen. 19.4.2024 käytettyjä bio- ja aktiivihiliä huuhdottiin vesihanan alla pitämällä niitä 1 mm seulalla, jotta päästiin eroon enimmästä hienommasta hiiliaineksesta. Huuhdotut hiilet täytettiin kolonneihin kaatamalla hiiliä kolonnin pohjalla olevan reikälevyn päälle (kuva 3) noin 10 cm kerros, jonka jälkeen kerrosta tiivistettiin kevyesti muovisella putkella kevyesti taputtamalla (kuva 4). Tätä toistettiin, kunnes kolonneissa oli hiiliä siten, että päälle mahtui vielä reikälevy pitämään hiilipetiä paikallaan (kuvat 5 ja 6).

**kuvat 3–6.** Kolonnien täyttämien bio- ja aktiivihiihillä.

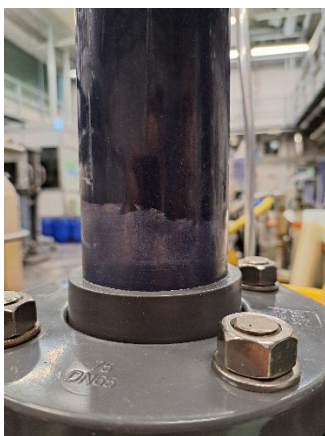
Viikonlopun jälkeen havaittiin 22.4.2024 aamulla, että ensimmäisestä kolonnista, eli 5 mm biohiilitäytöllä olevasta, oli viikonlopun aikana huuhtoutunut hienoainesta pois sen verran, että pedissä oli havaittavissa selkeä väli (kuva 7). Kyseinen kolonni avattiin yläpäästä ja kolonnia täytettiin huuhtotulla 5 mm biohiilellä, jotta väli saatiin umpeen, jonka jälkeen kolonni suljettiin uudelleen. Hanavesihuuhtelua jatkettiin kolonnien läpi vielä kyseisen päivän iltapäivään asti.

**Kuva 7.** Väli ensimmäisessä kolonnissa.

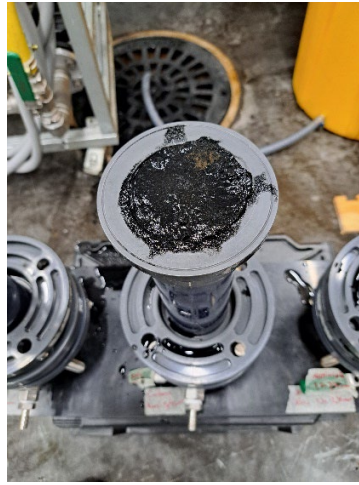
**Kuva 9.** 2. kolonnin yläpää.

Kolonnit purettiin ja laitteisto pestiin 10.6.2024. Yllättävää sinänsä, että ensimmäisen kolonnin yläpää (kuva 8) oli siisteimmän näköinen kolmesta kolonnista. Voi toki olla, että tämä johtuu osittain siitä, että kahden muun kolonnin läpi oli virrannut jätevettä puhdistamiseen asti ja 1. kolonnin yläpää oli ehtinyt jo kuivua hieman sen aiemman tukkeutumisen vuoksi. Joka tapauksessa kahden muun kolonnin yläpää olivat likaisemmat (kuvat 9 ja 10). Reikälevyn päällä ja alla oli molemmissa mustaa ja hienojakoista lietettä, joka tuntui osittain jopa öljymäiseltä.

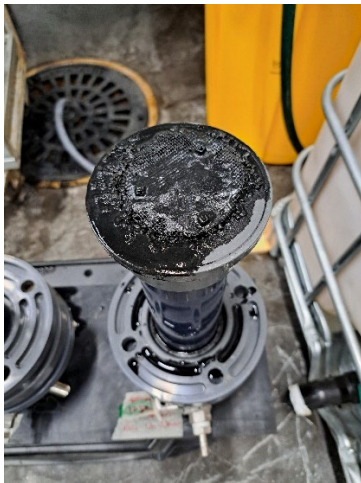
**Kuva 10.** 3. kolonnin yläpää.

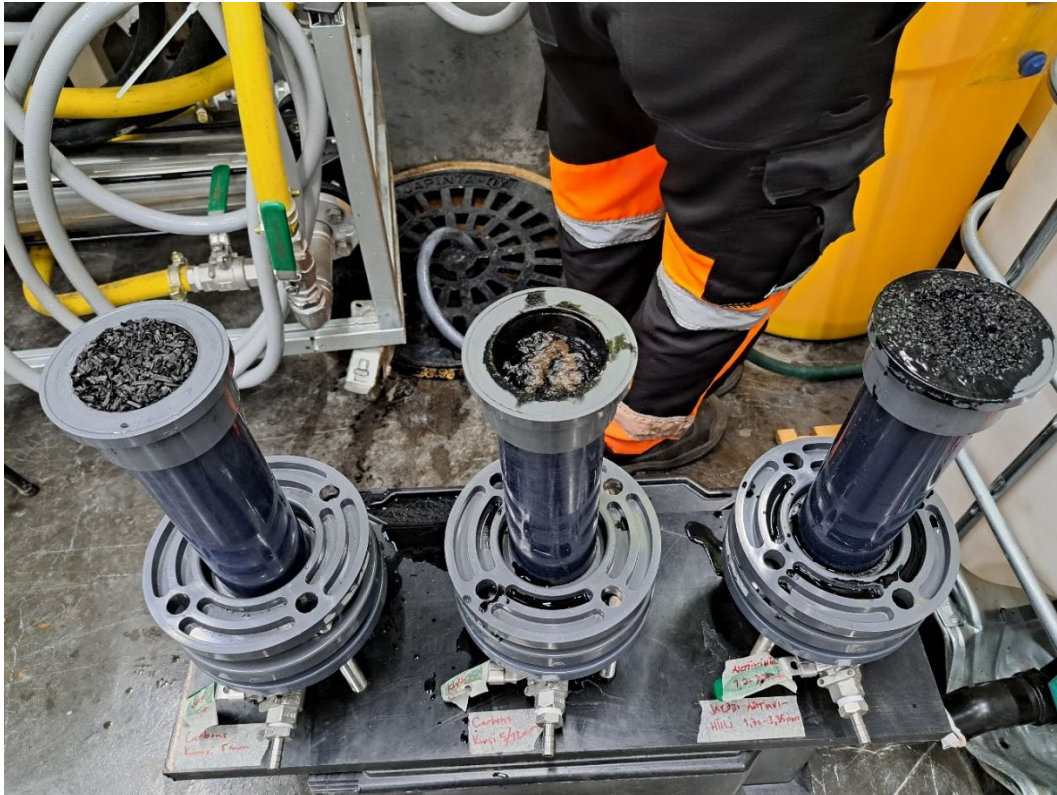
Kuvassa 11 näkyy miltä kolonnien yläpäävät näyttivät, kun reikälevyt oli poistettu. Myös tästä kuvasta on nähtävillä, että 1. tukkeutuneen kolonnin yläpää on siistein. Tosin voi olla edelleenkin, että se on ehtinyt kuivua tukkeutumisen jälkeen, koska biohiili näyttää kuvassakin kuivahkolta. Kuvasta 11 nähdään myös, että 2. kolonnista, jossa oli kahden seulakoon sekoitus kuusi biohiiltä, on koeajon aikana poistunut hienoainesta alun huuhtelusta huolimatta. Hiilipedin pinta oli reikälevyn alla painunut noin 2 cm. Tätä samaa ei ollut nähtävissä 1. ja 3. kolonnin hiilitäytöissä.

**Kuva 11.** Kolonnien yläpäätkä reikälevyjen poiston jälkeen.
